## **Forschung zur Brandsicherheit von industriellen Flachdächern mit PV-Anlagen**

Nummer des Berichts	2021-Efectis-R001109[Rev.1](D)
Förderer	Stybenex Kerkstraat 14 4191 AB GELDERMALSEN
Vorbereitet von	Efectis Niederlande BV
Autor(en)	ing. M.P. de Feijter ir. T.G. van der Waart van Gulik
Projektnummer	ENL-21-000009
Datum des Berichts	Januar 2022
Anzahl der Seiten	24

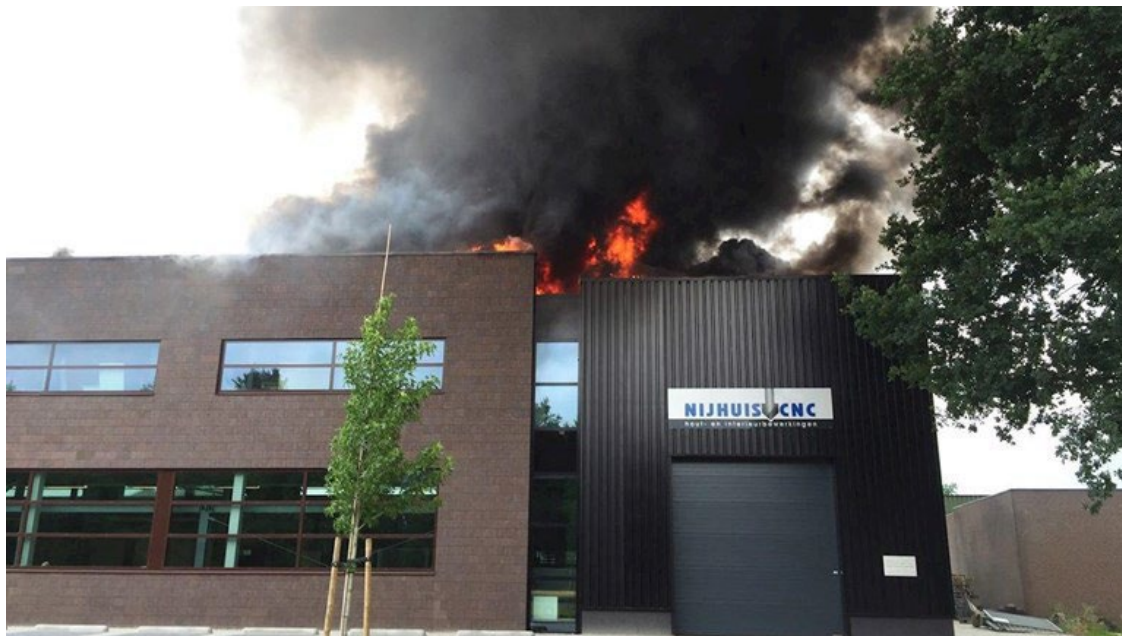
Abbildung 1 Feuer auf dem Dach (Quelle: [www.rtvooost.nl](http://www.rtvooost.nl))

Ob es eine Zwischenschicht zwischen Isolierung und Bedachung gab, ist nicht bekannt. Auf dem Foto ist keine Glasfaserzwischenlage zu sehen. Die Brandklasse des Daches und ob das Dach gemäß NEN 6063 entflammbar war, ist nicht bekannt.

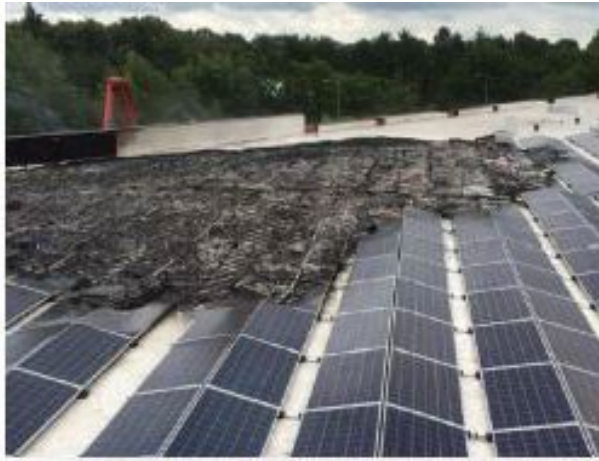
Abbildung 2 Überblick über die Schäden auf dem Dach (Quelle: unbekannt)

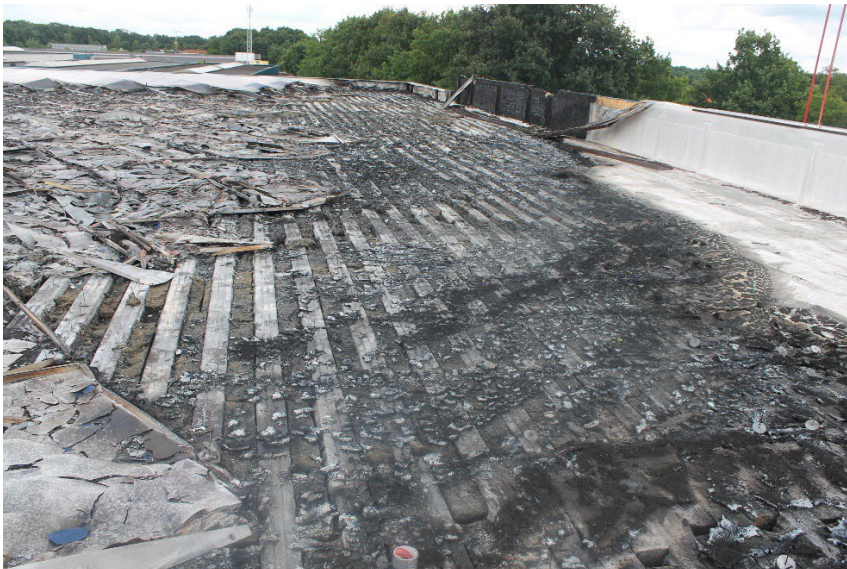
Abbildung 3 Schäden am Dach (Quelle: Feuerwehr Twente)

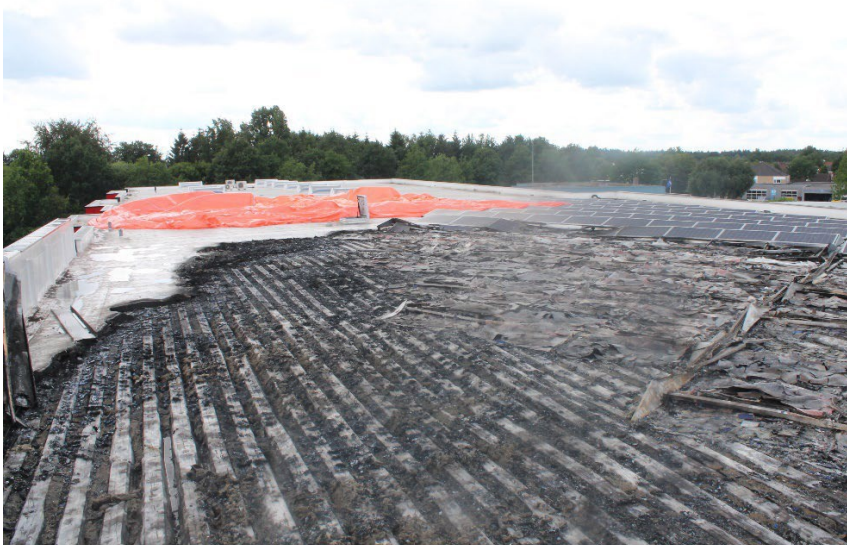
Abbildung 4 Das Feuer wurde vor der Brandtrennung gestoppt (an der Stelle der Plane auf dem Dach) (Quelle: Feuerwehr Twente)

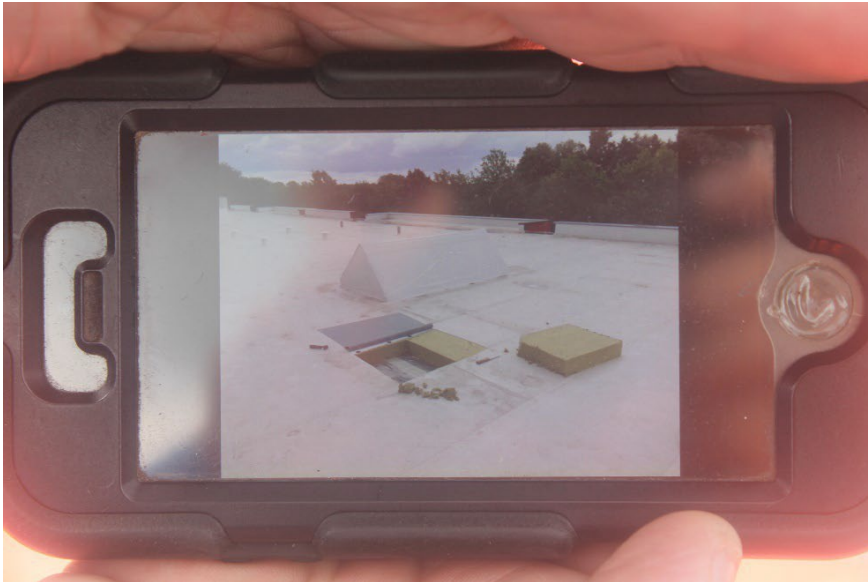
Abbildung 5 Das Dach ist an den feuerfesten Trennwänden mit Steinwolle unterbrochen, aber nicht mit einer Schicht aus Betonplatten bedeckt (Quelle: Feuerwehr Twente)

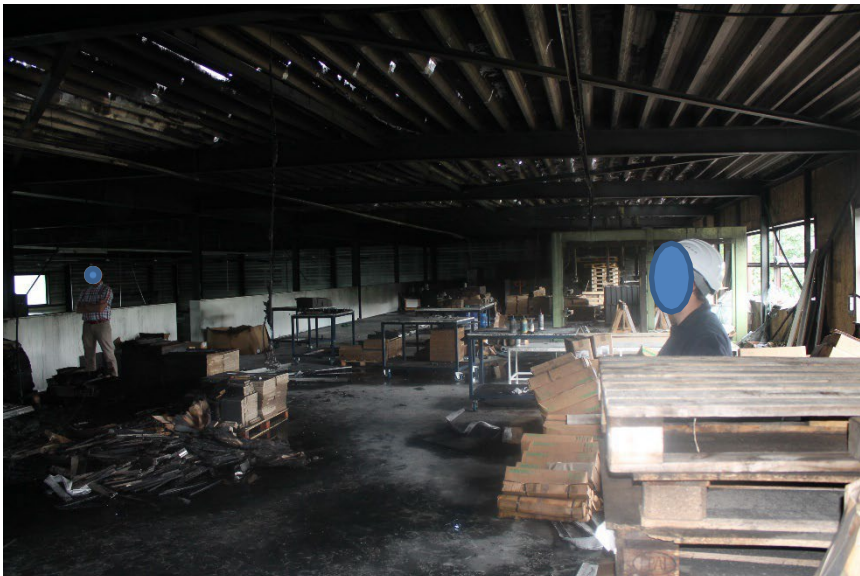
Abbildung 6 Sekundärbrand im Gebäude, verursacht durch brennendes Fallmaterial (Quelle: Feuerwehr Twente)

Der Brand in Denekamp ist der einzige Brand, bei dem sich das Feuer durch brennende, durch das perforierte Dachblech tropfende Materialien auf das Innere des Gebäudes ausbreitete. Die Feuerwehr geht davon aus, dass sich das Feuer durch brennendes, tropfendes EPS ausbreitet.

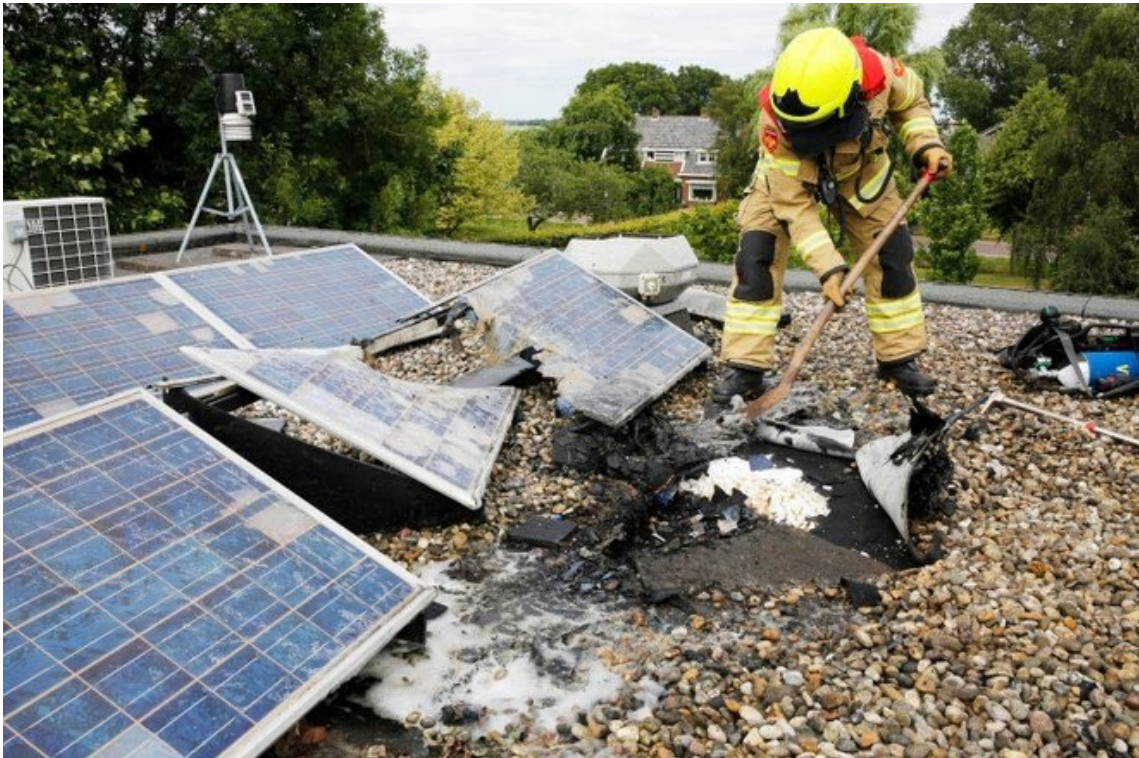
Das Feuer beschränkte sich auf zwei Solarmodule. Die bituminöse Dachabdeckung begann ebenfalls zu brennen, und die Fotos zeigen, dass die EPS-Dämmung auf einer Fläche von etwa 40x40 cm geschmolzen, verdampft oder weggebrannt war (Schätzung anhand des Fotos). Wo das Dach mit Kieselsteinen beschwert ist, hat sich das Feuer nicht ausgebreitet.

Abbildung 7 Feuer auf dem Dach des Rathauses von Opmeer (Quelle: [www.noordhollandsdagblad.nl](http://www.noordhollandsdagblad.nl))

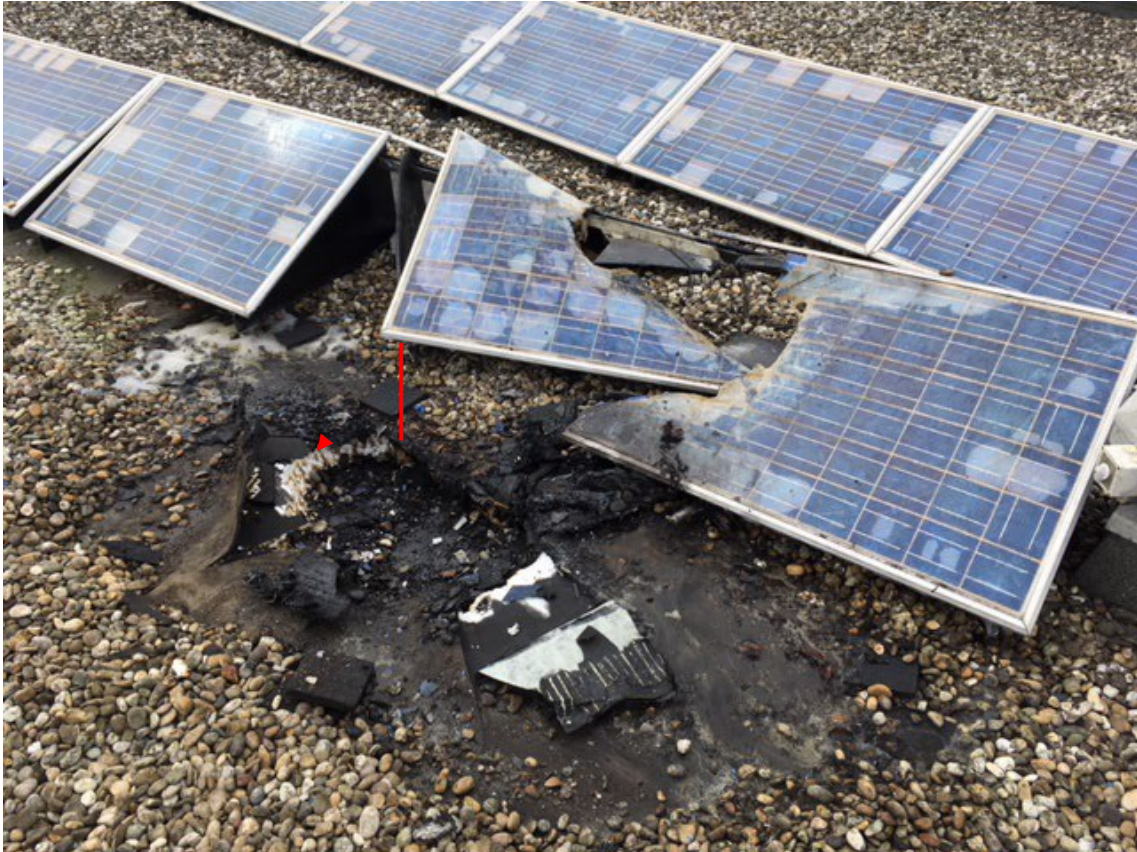
Das Feuer brach in einem Solarmodul aus. In den Solarmodulen wurden an mehreren Stellen Überhitzungsspuren gefunden. Nach den Fotos zu urteilen, scheint ein Teil der tragenden Struktur der Solarpaneele aus Kunststoff zu bestehen, und diese Teile waren an der Verbrennung beteiligt.

Abbildung 8 Schäden an Solarmodulen und Dach. Geschmolzenes EPS ist durch den roten Pfeil sichtbar.  
charakteristische "karamellisierte Tropfen" (Quelle: Gemeinde Opmeer)

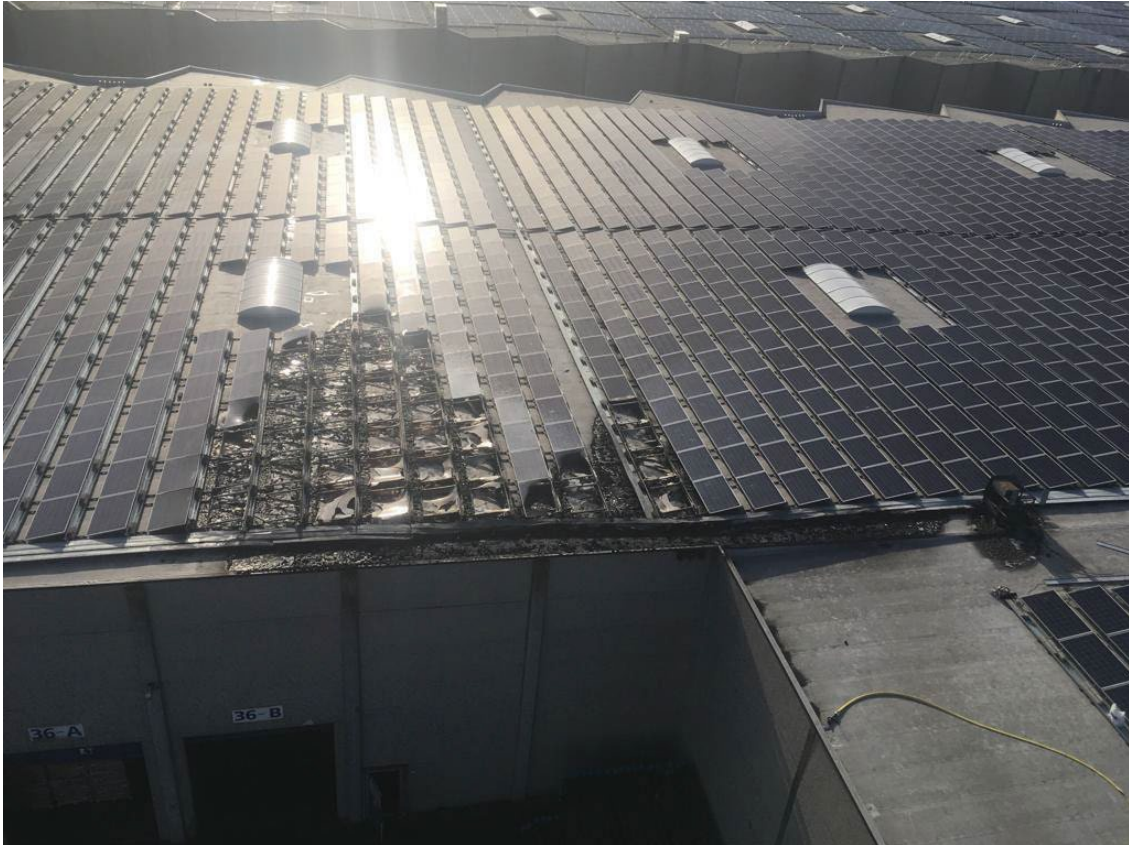
Die Brandschäden beschränken sich auf einen Bereich neben dem Schaltkasten, entlang des Kabelkanals und an der Stelle der vom Brand betroffenen Solarpaneele. Das Feuer breitete sich nicht weiter über das Dach oder nach innen aus.

Abbildung 9 Schäden auf dem Dach der Lagerhalle (Quelle: Amsterdam-Amstelland Fire Service)

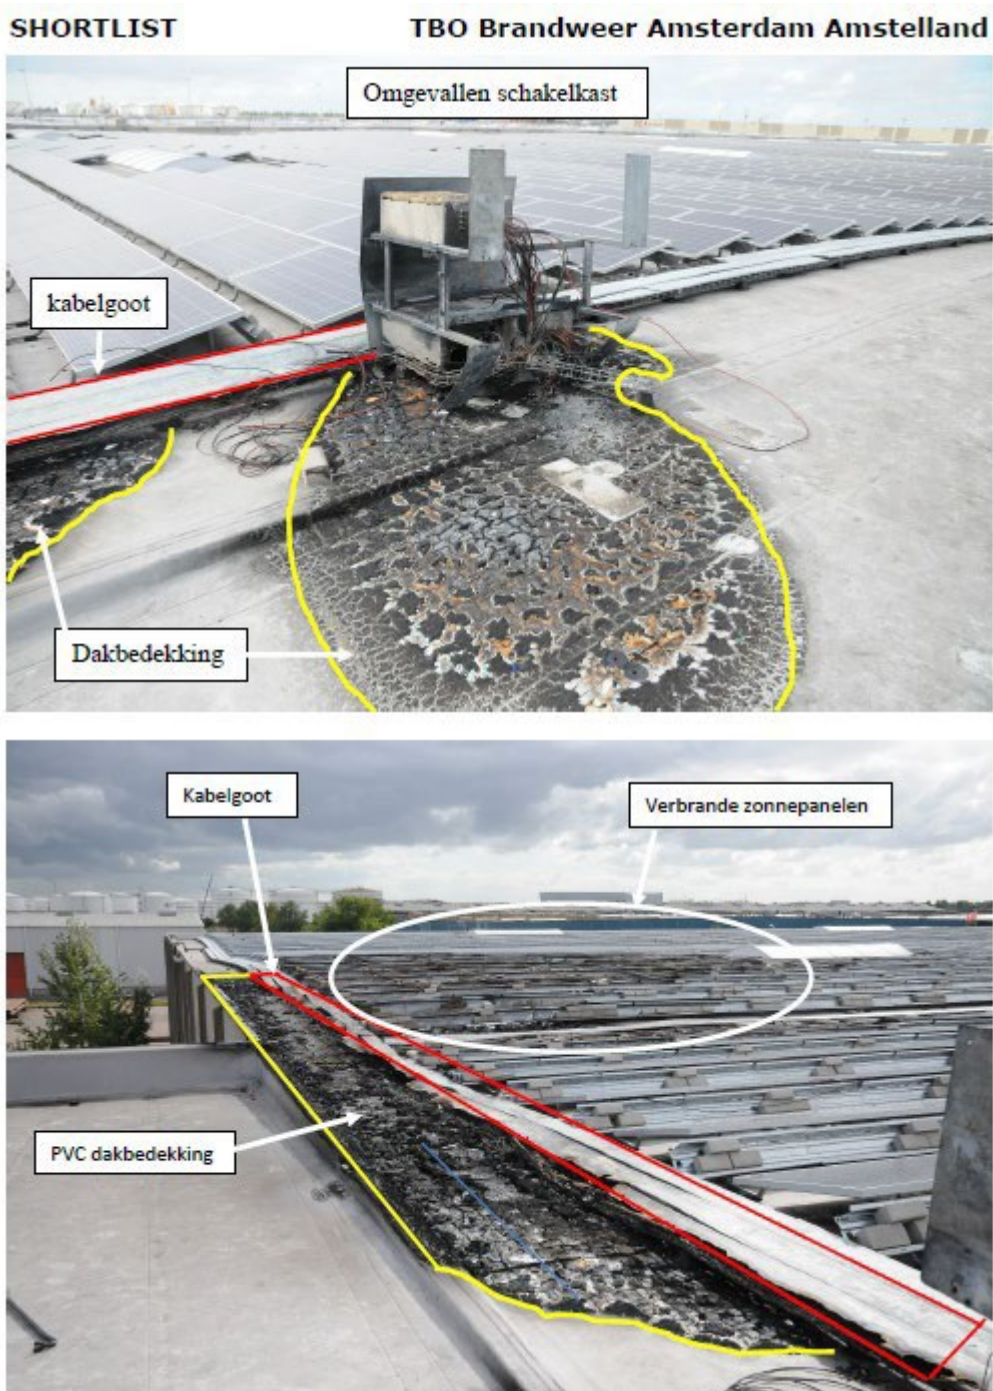
Das Feuer breitete sich vom Schaltschrank über den Kabelkanal auf die Solarmodule aus. Dies entspricht dem normalen Brandverhalten in einer Elektroinstallation. Das Feuer läuft in Richtung der Stromquelle (in diesem Fall die Solarmodule), da es immer wieder zu elektrischen Verbindungen kommt.

Abbildung 10 Schäden neben dem Schaltkasten und dem Kabelkanal (Quelle: Amsterdam-Amstelland Fire Service)

Bei dem Brand in Amsterdam entstand das Feuer in einem Schaltschrank und breitete sich dann über den Kabelkanal auf die Solarzellen aus. Dieser Brand zeigt, dass die Brandentwicklung in einem elektrischen System in Richtung der Stromquelle verläuft. Das Feuer brach im Schaltkasten aus und verursachte einen Kurzschluss in den Kabeln, die zu den Solarmodulen führen. Da die Solarmodule immer unter Spannung stehen, bewegt sich die Sicherung entlang des Kabels zum Modul, und die von der Sicherung freigesetzte Wärme setzt die umliegenden Materialien in Brand. Die Zündquelle ist erst dann weg, wenn das Solarpanel nicht mehr funktioniert. Das bedeutet, dass sich ein Feuer unabhängig von der Dacheindeckung oder der Dachisolierung immer (tagsüber, wenn die Module Strom erzeugen) über die Kabel zu den Solarmodulen und über das Solarmodulfeld ausbreiten wird. Ob sich ein Feuer weiter über das Dach ausbreitet, hängt von den im Dach verwendeten Materialien und den Anforderungen an das Brandverhalten ab.

Vom Schaltkasten aus entwickelt sich das Feuer aufgrund eines Kabelbruchs fast immer in Richtung der Solarmodule. Daher muss sichergestellt werden, dass die Kabel nicht auf der Dachfläche verlegt werden, und vorzugsweise wird eine feuerfeste Abdeckung zwischen der Kabelrinne und der Dachfläche angebracht. Dies kann z. B. auf geschehen, indem die Kabeltrasse auf einen Streifen aus Betonplatten gelegt wird.

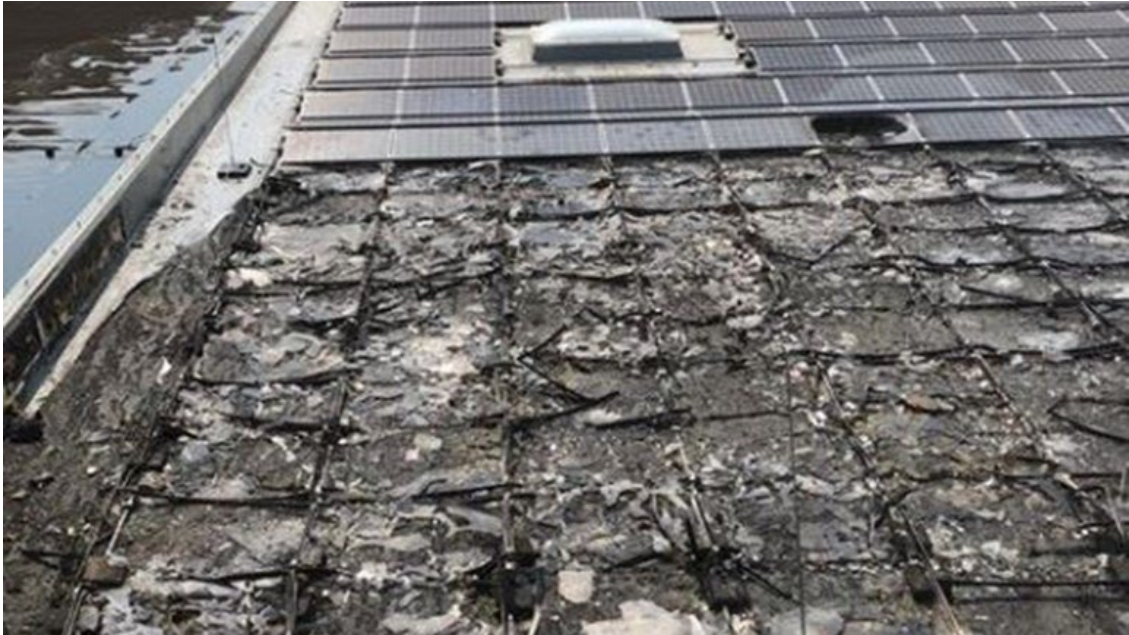
Die einzige Information, die die Feuerwehr über diesen Brand erhielt, war, dass im Dach eine Steinwollisolierung verwendet worden war. In den Nachrichten im Internet ist nur von einem Brand auf dem Dach die Rede, nicht aber von einer Ausbreitung nach innen. Auf einem der verfügbaren Fotos ist zu sehen, dass ein Dachfenster durch das Feuer geschmolzen ist, das Feuer aber noch nicht in das Gebäude eingedrungen war.

Abbildung 11 Schäden auf dem Dach von Gazelle (Quelle: [www.omroepgelderland.nl](http://www.omroepgelderland.nl))

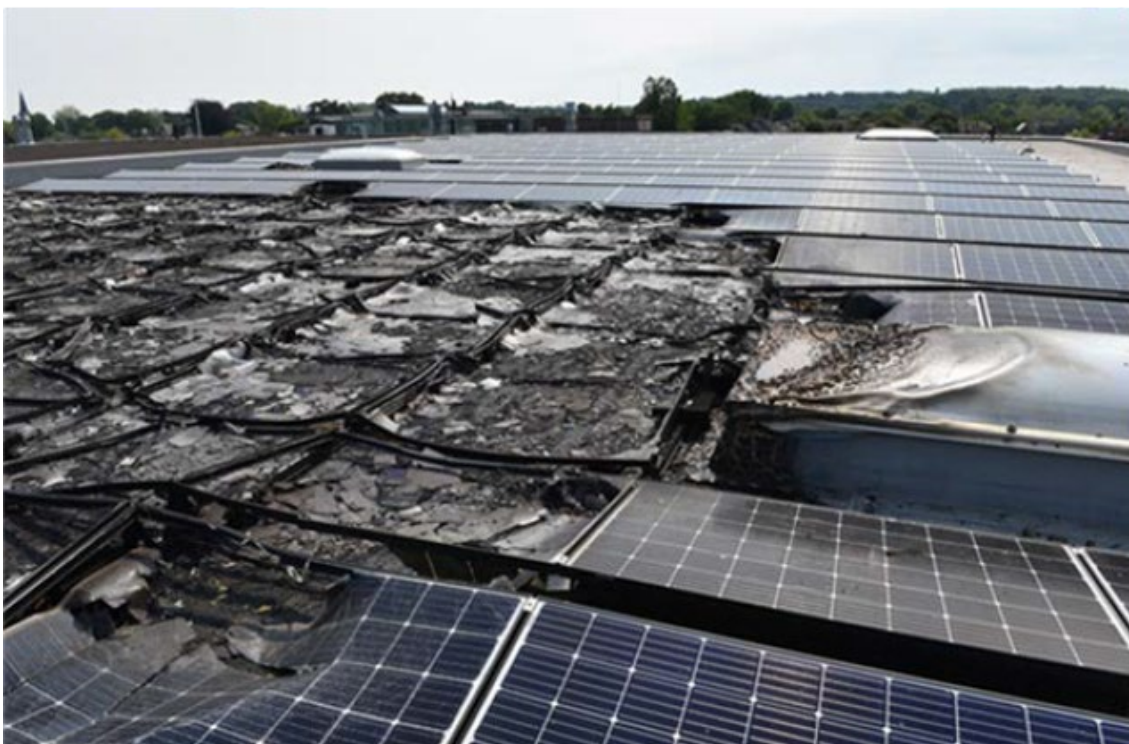
Abbildung 12 Schäden auf dem Dach der Gazelle, wo das Feuer ein Dachfenster erreichte (Quelle: unbekannt).

Bei Öffnungen in der Dachplatte, aber auch bei Durchbrüchen und Oberlichtern (wie bei dem Brand in Dieren) kann es in Verbindung mit einer EPS-Dämmung und/oder einer bituminösen Bedachung in Kombination mit einer anderen Art von Dämmung zu einer Brandausbreitung nach innen kommen.

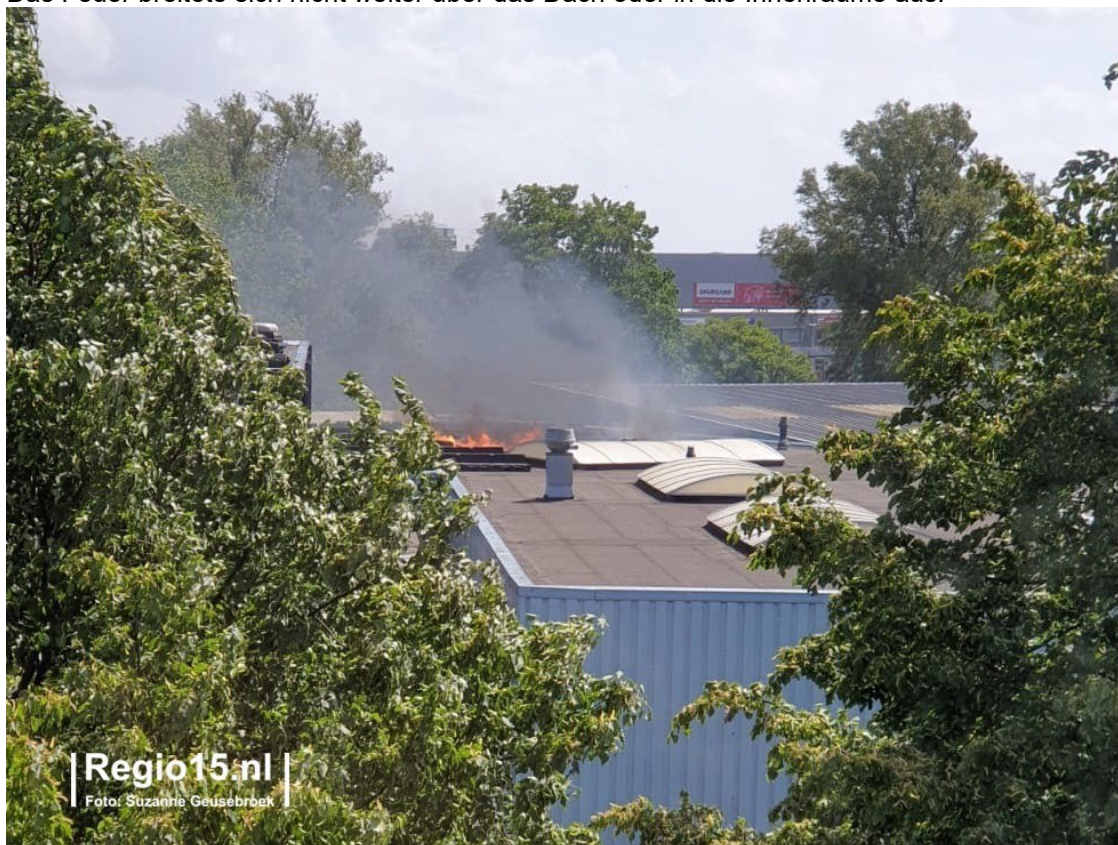
Das Feuer brach in einem Verteilerkasten unter einem Solarmodul aus (Quelle: TBO Feuerwehr Haaglanden). Die Solarmodule waren auf einer Kunststoffunterkonstruktion (mit Betonballastplatten) angebracht, die zur Brandentwicklung beitrug. Unter den Solarmodulen befanden sich Blätter und Kabel, die zur Entstehung des Brandes beitrugen. In der Folge begann die bituminöse Dacheindeckung zusammen mit der EPS-Dämmung zu brennen. Durch Risse in der Dachkonstruktion wurde beobachtet, dass sich das Feuer zwischen der Dachplatte und dem Bitumen bewegte.

Abbildung 13 Feuer in den Sonnenkollektoren (Quelle: Regio15.nl)

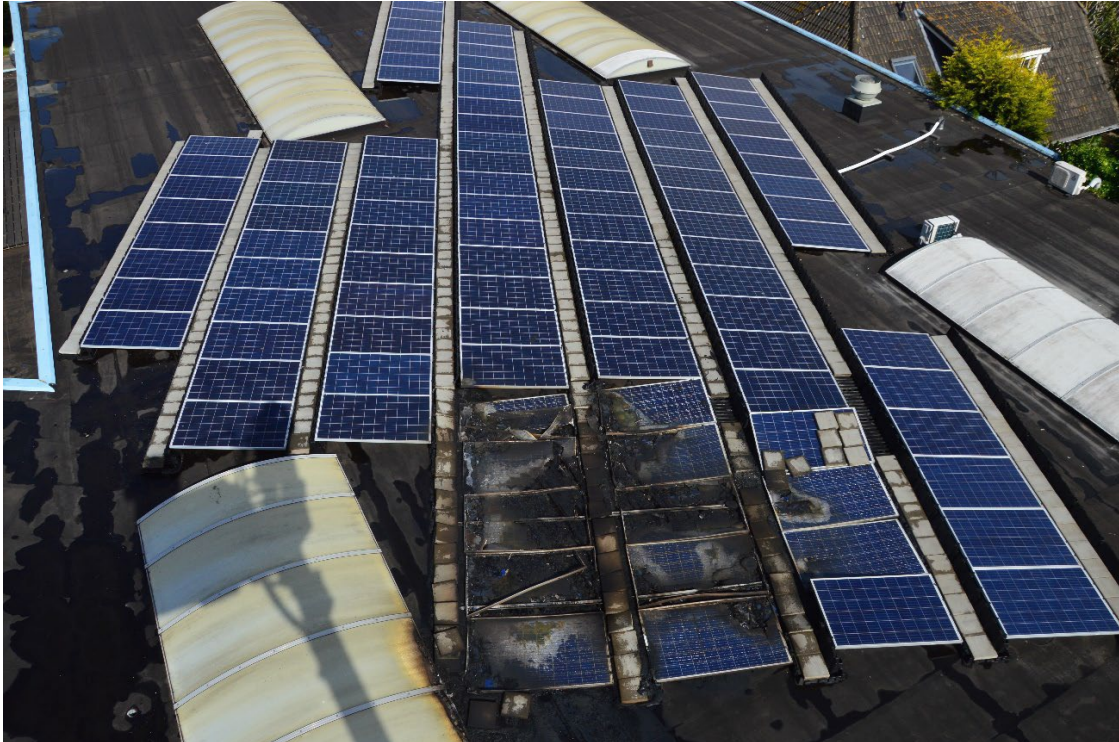
Abbildung 14 Schäden auf dem Dach (Quelle: TBO Fire Department Haaglanden)

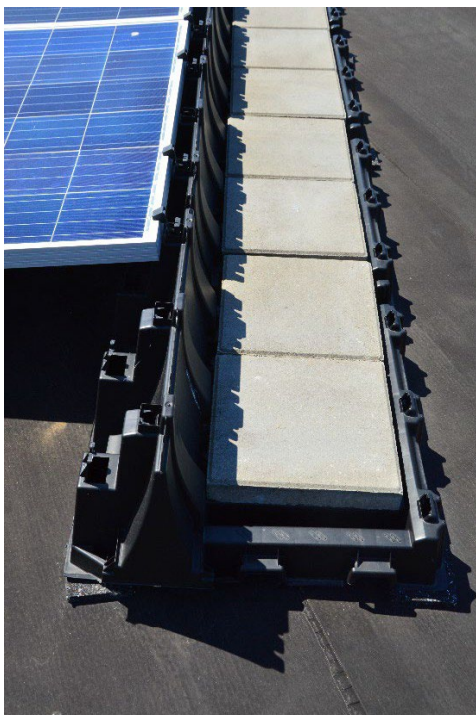
Abbildung 15 Tragstruktur aus Kunststoff

Viele Stützkonstruktionen enthalten Kunststoffteile, die zur Brandentstehung beitragen können. Im Falle des Brandes in Wieringen war die Tragkonstruktion vollständig aus Kunststoff gefertigt. Es ist nicht bekannt, welche Art von Kunststoff verwendet wurde und ob diese Konstruktion auf ihr Brandverhalten getestet wurde. Die Bilder zeigen, dass die Kunststofftragstruktur zur Entstehung des Brandes beigetragen hat.

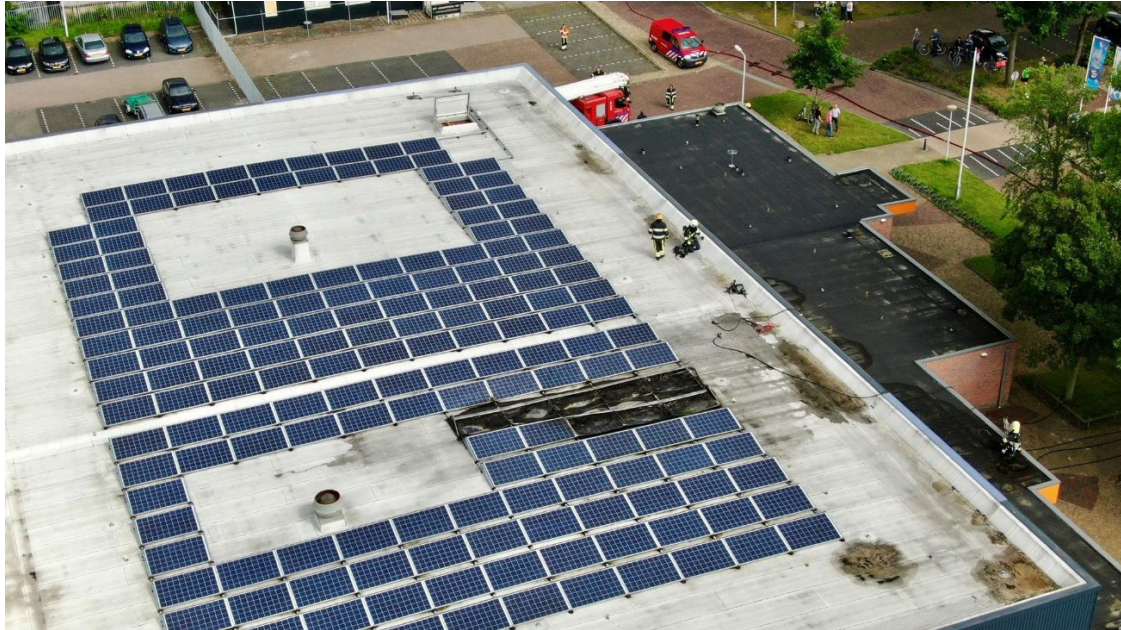
Von der Feuerwehr liegen keine Informationen über diesen Brand vor. Anhand des nachstehenden Fotos und von Nachrichtenartikeln im Internet lässt sich Folgendes feststellen: Das Feuer beschränkte sich auf zwei Reihen von Solarmodulen. Es kam zu keiner weiteren Ausbreitung über das Dach oder in das Gebäude. Aus dem Foto geht hervor, dass für das Dach ein PVC-Dachmaterial verwendet wurde. Die verwendete Isolierung ist nicht bekannt.

Abbildung 16 Feuer auf dem Dach der Sporthalle in Buitenpost (Quelle: <https://www.omropfryslan.nl/>)

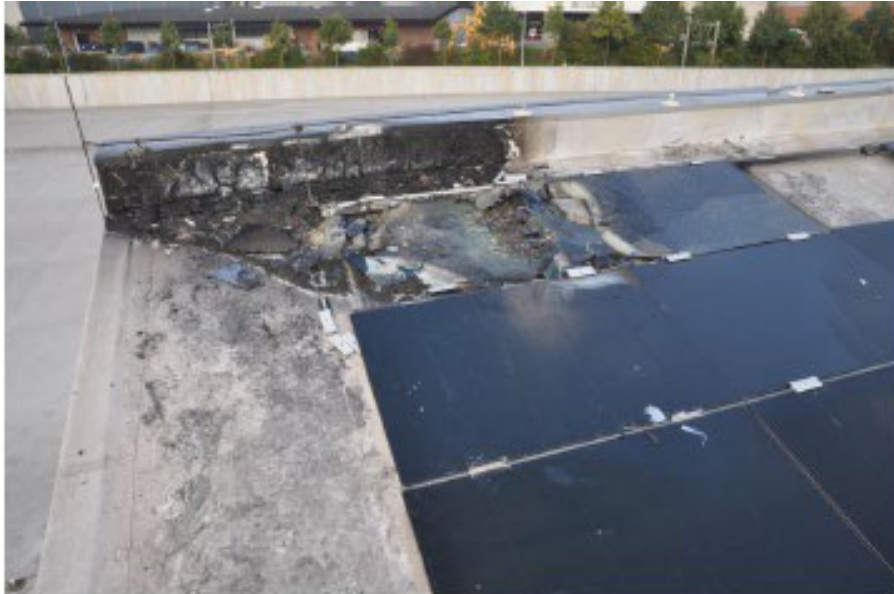
Der Brand wurde von einem Passanten bemerkt, woraufhin ein erfolgreicher Löschversuch mit einem Handfeuerlöscher unternommen wurde. Das Feuer beschränkte sich auf ein Solarmodul. Das Feuer konnte sich entlang einer aufrechten Dachkante ausbreiten, erreichte aber nicht das Innere.

Abbildung 17 Der Brandschaden beschränkt sich auf einige Paneele und einen kleinen Teil des Daches.

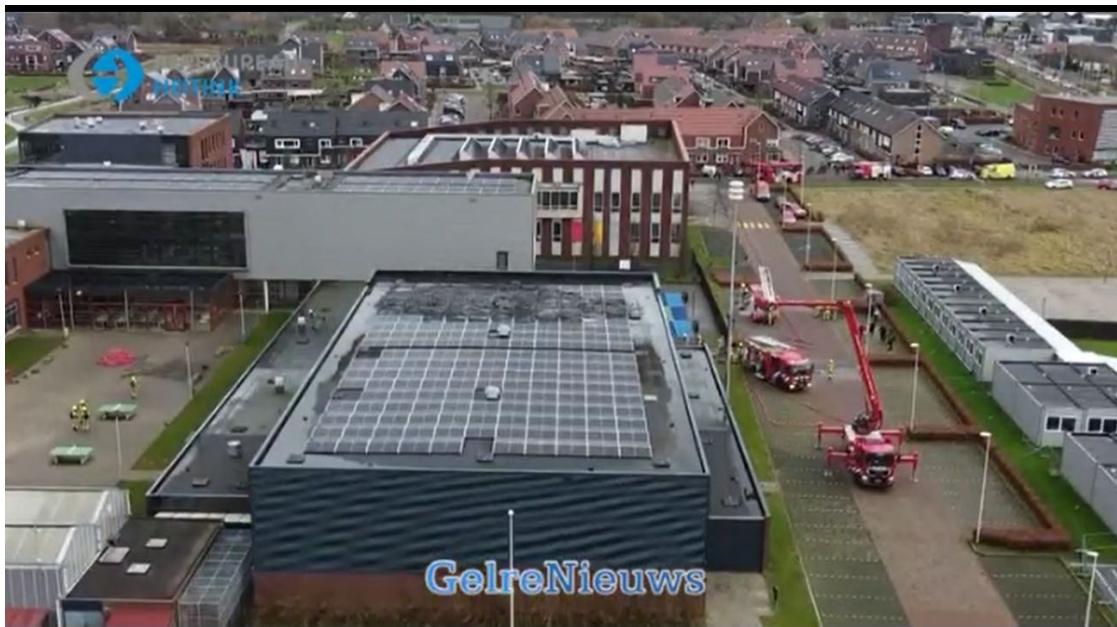
Abbildung 18 80% des Daches sind mit Solarzellen bedeckt (Quelle: GelreNieuws)

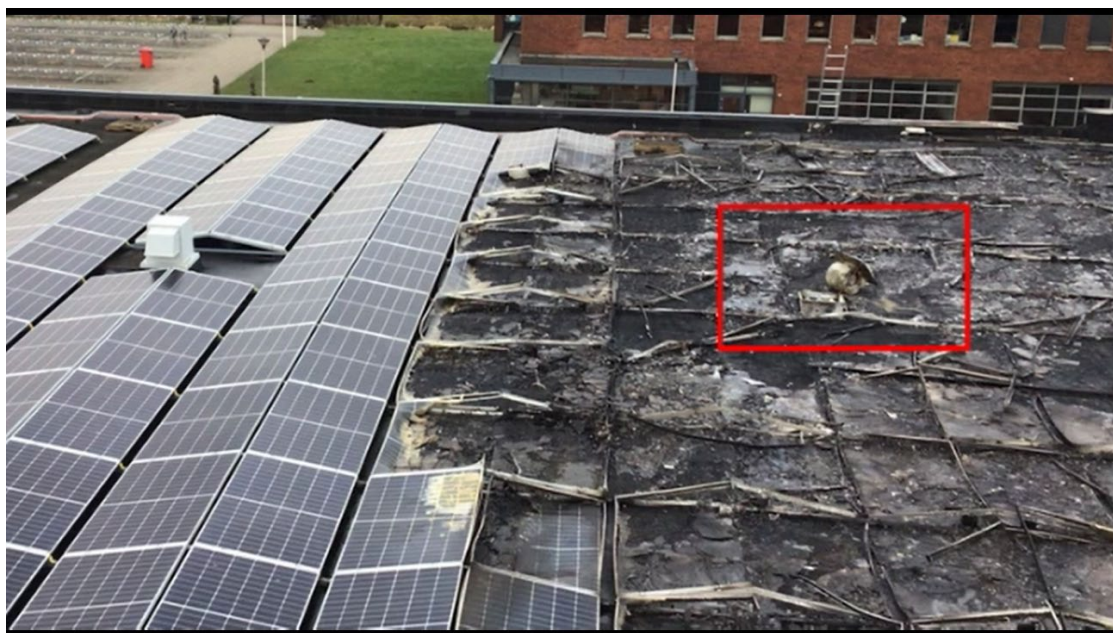
Die Feuerwehr stellte fest, dass das Feuer in einem der Ventilatoren ausgebrochen war. Das Kunststoffgehäuse des Ventilators fing daraufhin Feuer, das auf die Dachfläche und die Solarzellen übergriff.

Abbildung 19 Der rot markierte Ort, an dem das Feuer ausbrach, mit einem ähnlichen Ventilator auf der linken Seite. (Quelle: Feuerwehr Gelderland-Midden)

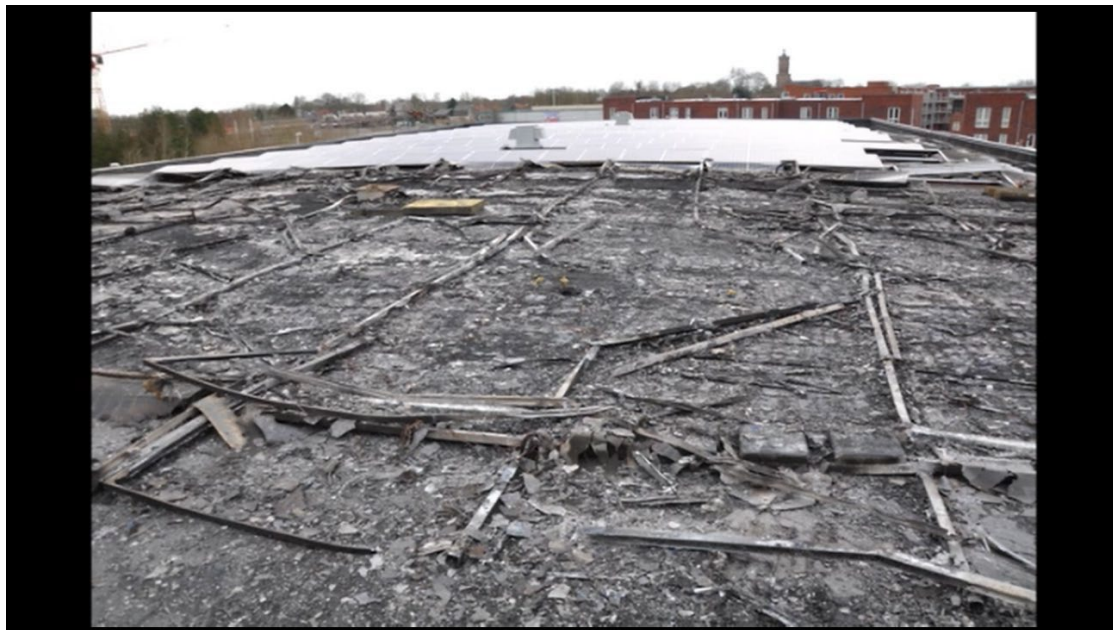
Etwas mehr als ein Viertel der Fläche der Solarmodule war von dem Brand betroffen. Das Feuer breitete sich nicht im Inneren aus. Allerdings gibt es in der Sporthalle einen erheblichen Wasserschaden. Die Sporthalle bestand aus einem einzigen Brandabschnitt, so dass das Feuer nicht auf einen anderen Abschnitt übergreifen konnte.

Abbildung 20 Schäden an der PV-Anlage und am Dach (Quelle: Feuerwehr Gelderland-Midden)

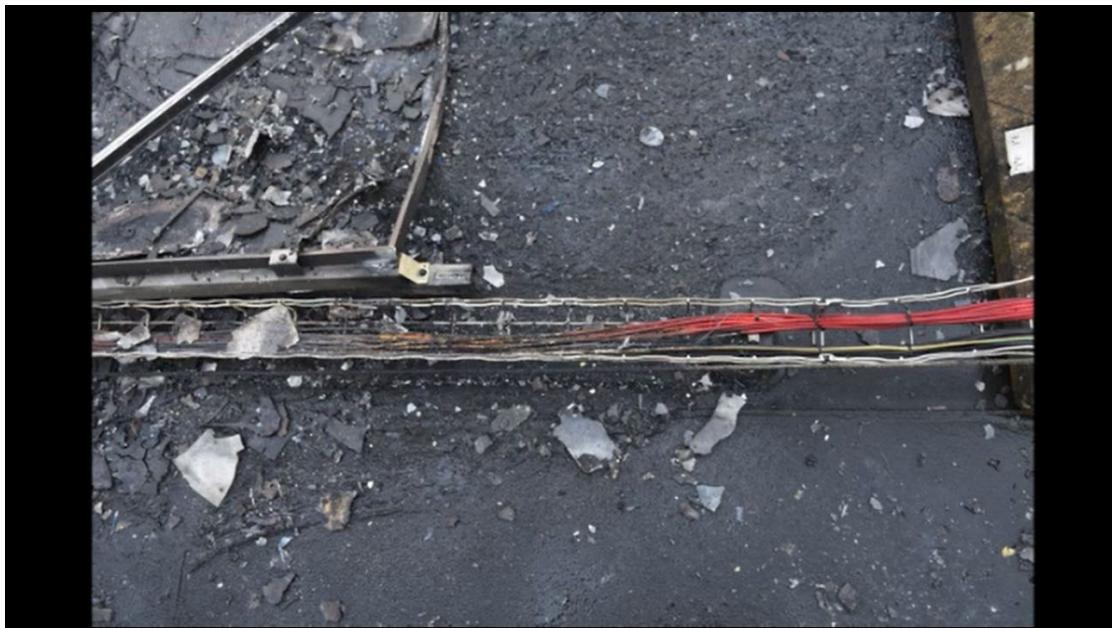
Abbildung 21 Schäden an den Kabeln (Quelle: Feuerwehr Gelderland-Midden)
