## Forschung zur Brandsicherheit von industriellen Flachdächern mit PV-Anlagen

Nummer des Berichts	2021-Efectis-R001109[Rev.2](D)
Förderer	Stybenex Kerkstraat 14 4191 AB GELDERMALSEN Niederlande
Vorbereitet von	Efectis Nederlande BV
Autor(en)	ing. M.P. de Feijter ir. T.G. van der Waart van Gulik
Projektnummer	ENL-21-000009
Datum des Berichts	August 2023
Anzahl der Seiten	24

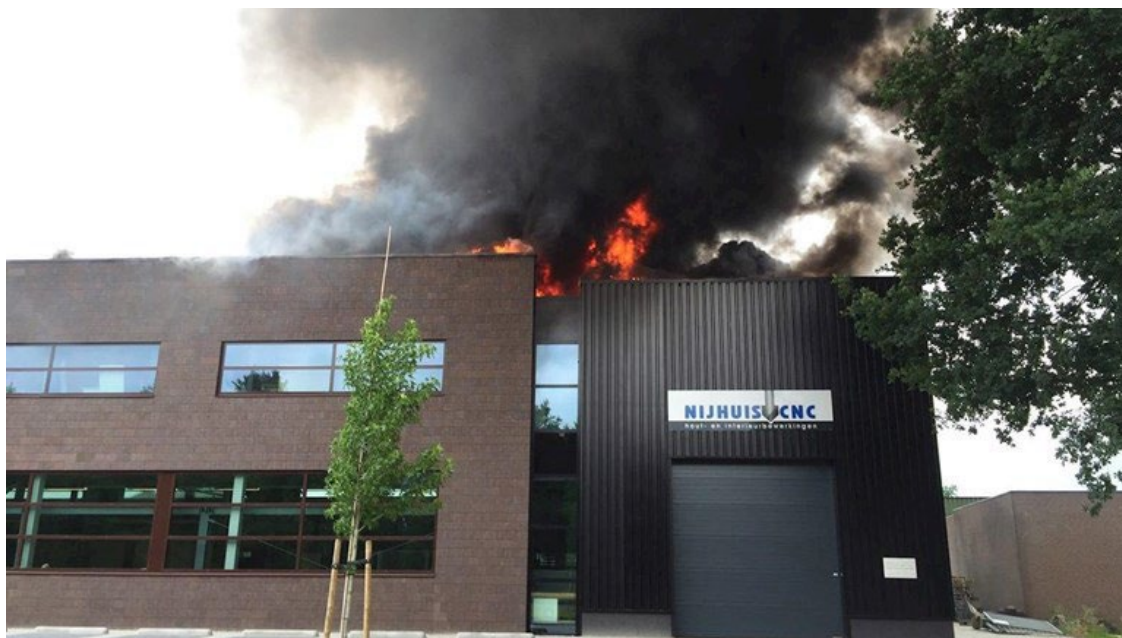
Abbildung 1 Feuer auf dem Dach (Quelle: [www.rtvooost.nl](http://www.rtvooost.nl))

Ob es eine Zwischenschicht zwischen Isolierung und Bedachung gab, ist nicht bekannt. Auf dem Foto ist keine Glasfaserzwischenlage zu sehen. Die Brandklasse des Daches und ob das Dach gemäß NEN 6063 entflammbar war, ist nicht bekannt.

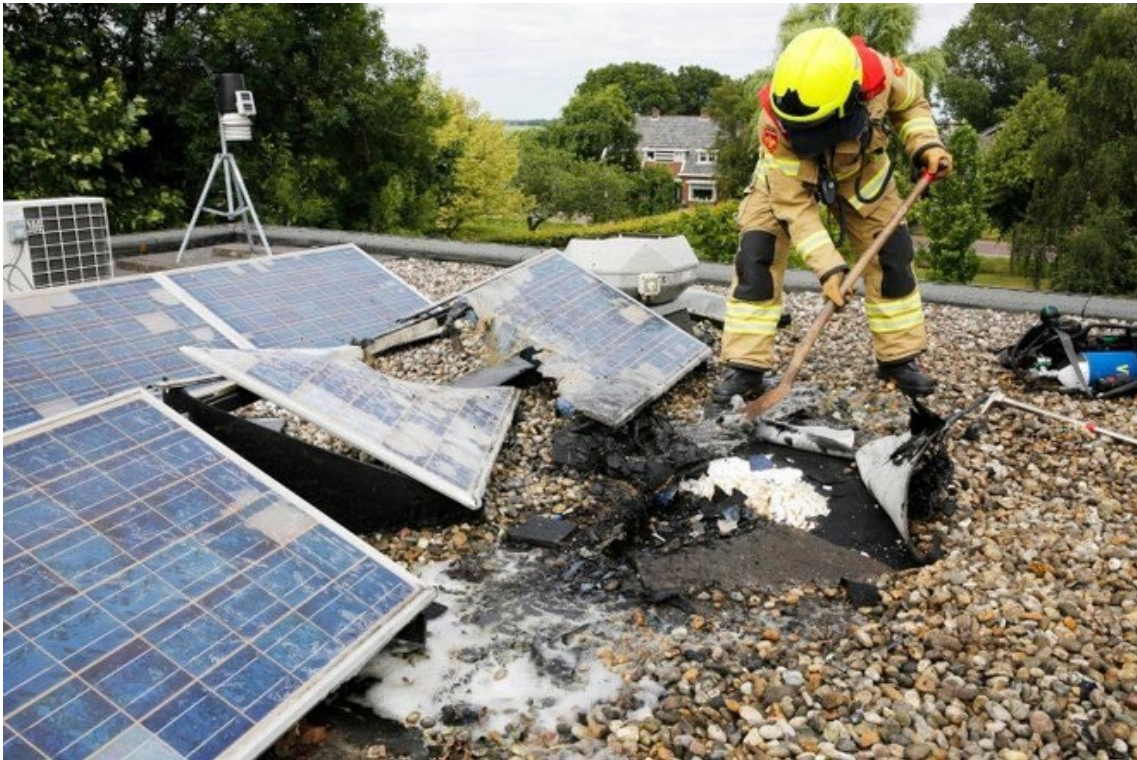
Das Feuer beschränkte sich auf zwei Solarmodule. Die bituminöse Dachabdeckung begann ebenfalls zu brennen, und die Fotos zeigen, dass die EPS-Dämmung auf einer Fläche von etwa 40x40 cm geschmolzen, verdampft oder weggebrannt war (Schätzung anhand des Fotos). Wo das Dach mit Kieselsteinen beschwert ist, hat sich das Feuer nicht ausgebreitet.

Abbildung 7 Feuer auf dem Dach des Rathauses von Opmeer (Quelle: [www.noordhollandsdagblad.nl](http://www.noordhollandsdagblad.nl))

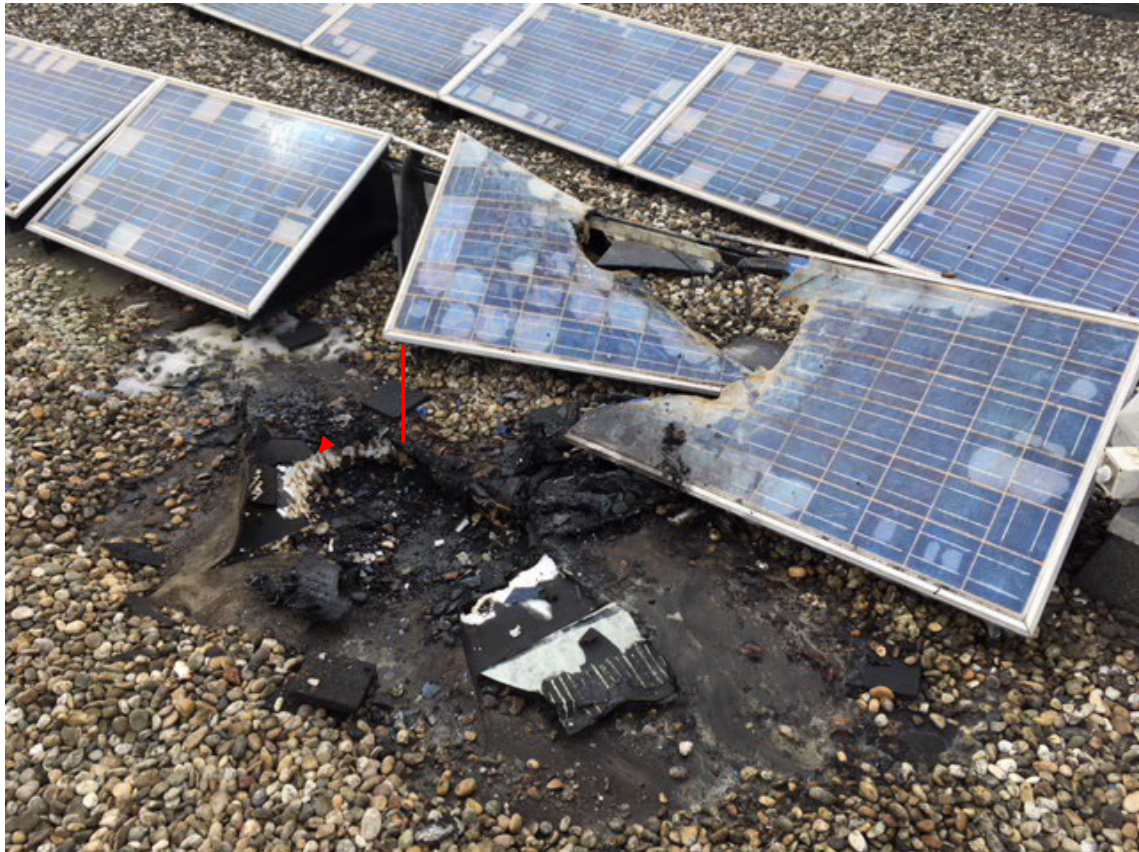
Das Feuer brach in einem Solarmodul aus. In den Solarmodulen wurden an mehreren Stellen Überhitzungsspuren gefunden. Nach den Fotos zu urteilen, scheint ein Teil der tragenden Struktur der Solarpaneele aus Kunststoff zu bestehen, und diese Teile waren an der Verbrennung beteiligt.

Abbildung 8 Schäden an Solarmodulen und Dach. Geschmolzenes EPS ist durch den roten Pfeil sichtbar.  
 charakteristische "karamellisierte Tropfen" (Quelle: Gemeinde Opmeer)

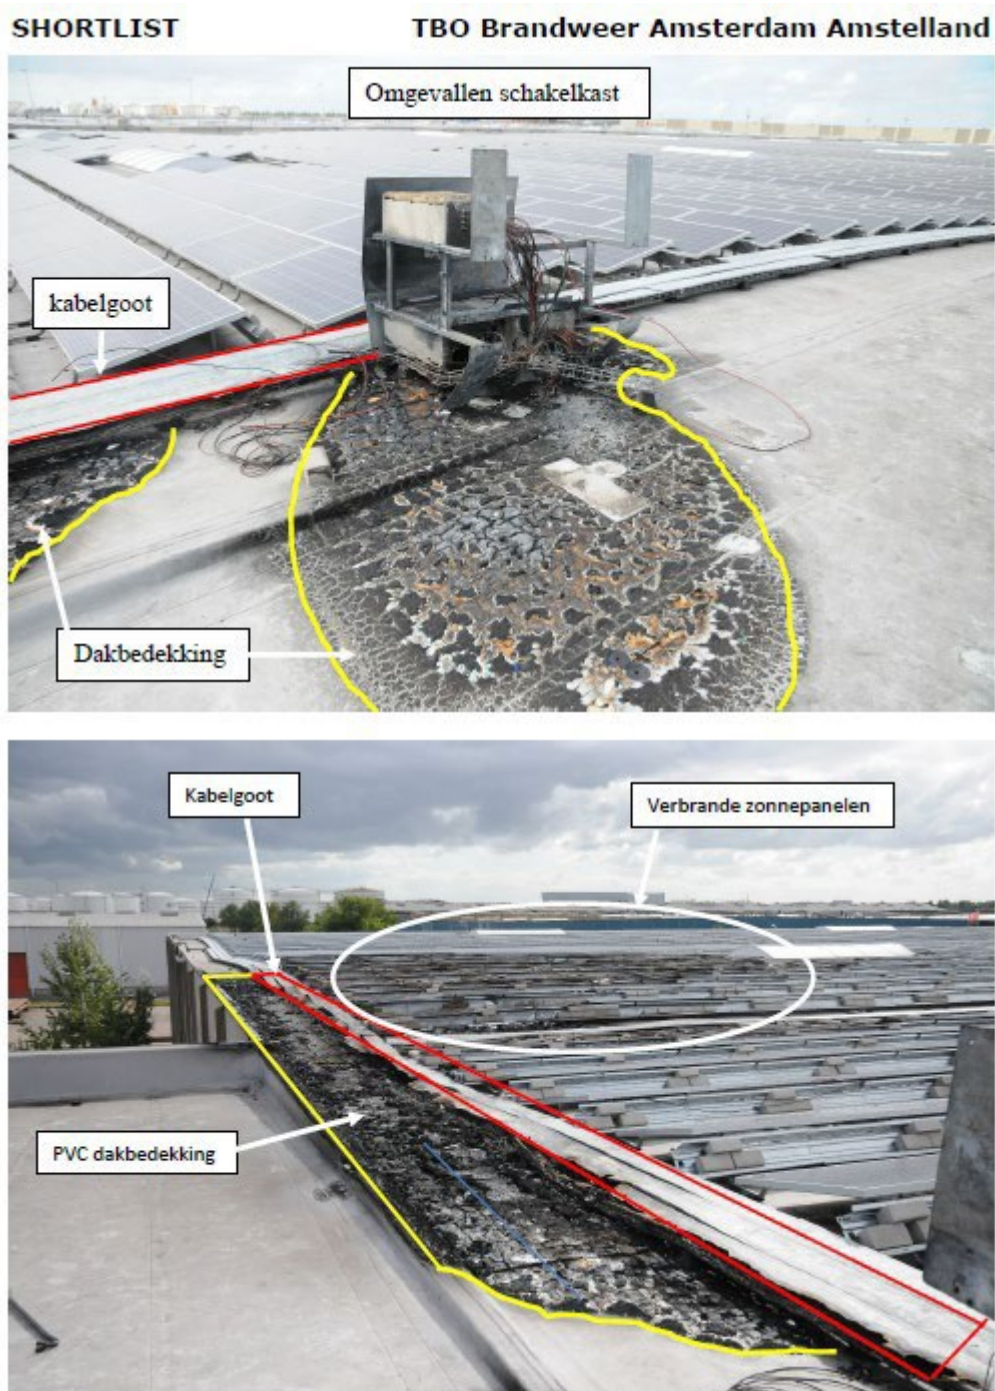
Das Feuer breitete sich vom Schaltschrank über den Kabelkanal auf die Solarmodule aus. Dies entspricht dem normalen Brandverhalten in einer Elektroinstallation. Das Feuer läuft in Richtung der Stromquelle (in diesem Fall die Solarmodule), da es immer wieder zu elektrischen Verbindungen kommt.

Abbildung 10 Schäden neben dem Schaltkasten und dem Kabelkanal (Quelle: Amsterdam-Amstelland Fire Service)

Bei dem Brand in Amsterdam entstand das Feuer in einem Schaltschrank und breitete sich dann über den Kabelkanal auf die Solarzellen aus. Dieser Brand zeigt, dass die Brandentwicklung in einem elektrischen System in Richtung der Stromquelle verläuft. Das Feuer brach im Schaltkasten aus und verursachte einen Kurzschluss in den Kabeln, die zu den Solarmodulen führen. Da die Solarmodule immer unter Spannung stehen, bewegt sich die Sicherung entlang des Kabels zum Modul, und die von der Sicherung freigesetzte Wärme setzt die umliegenden Materialien in Brand. Die Zündquelle ist erst dann weg, wenn das Solarpanel nicht mehr funktioniert. Das bedeutet, dass sich ein Feuer unabhängig von der Dacheindeckung oder der Dachisolierung immer (tagsüber, wenn die Module Strom erzeugen) über die Kabel zu den Solarmodulen und über das Solarmodulfeld ausbreiten wird. Ob sich ein Feuer weiter über das Dach ausbreitet, hängt von den im Dach verwendeten Materialien und den Anforderungen an das Brandverhalten ab.

Vom Schaltkasten aus entwickelt sich das Feuer aufgrund eines Kabelbruchs fast immer in Richtung der Solarmodule. Daher muss sichergestellt werden, dass die Kabel nicht auf der Dachfläche verlegt werden, und vorzugsweise wird eine feuerfeste Abdeckung zwischen der Kabelrinne und der Dachfläche angebracht. Dies kann z. B. auf geschehen, indem die Kabeltrasse auf einen Streifen aus Betonplatten gelegt wird.

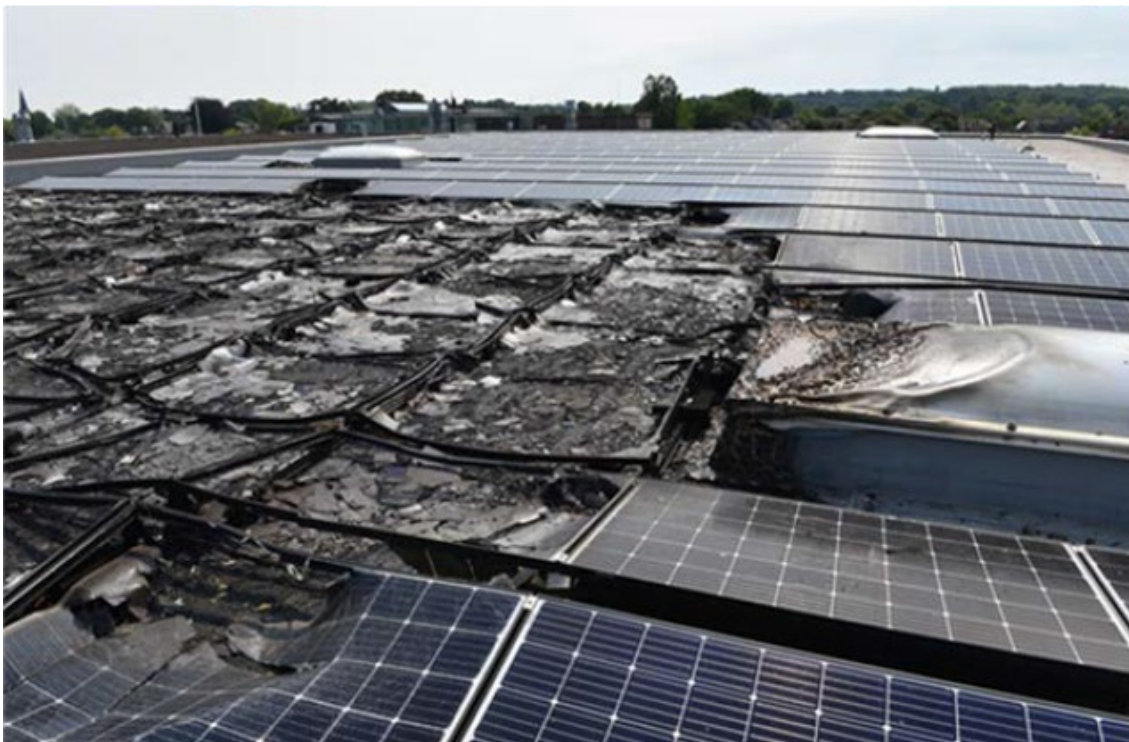
Abbildung 12 Schäden auf dem Dach der Gazelle, wo das Feuer ein Dachfenster erreichte (Quelle: unbekannt).

Bei Öffnungen in der Dachplatte, aber auch bei Durchbrüchen und Oberlichtern (wie bei dem Brand in Dieren) kann es in Verbindung mit einer EPS-Dämmung und/oder einer bituminösen Bedachung in Kombination mit einer anderen Art von Dämmung zu einer Brandausbreitung nach innen kommen.

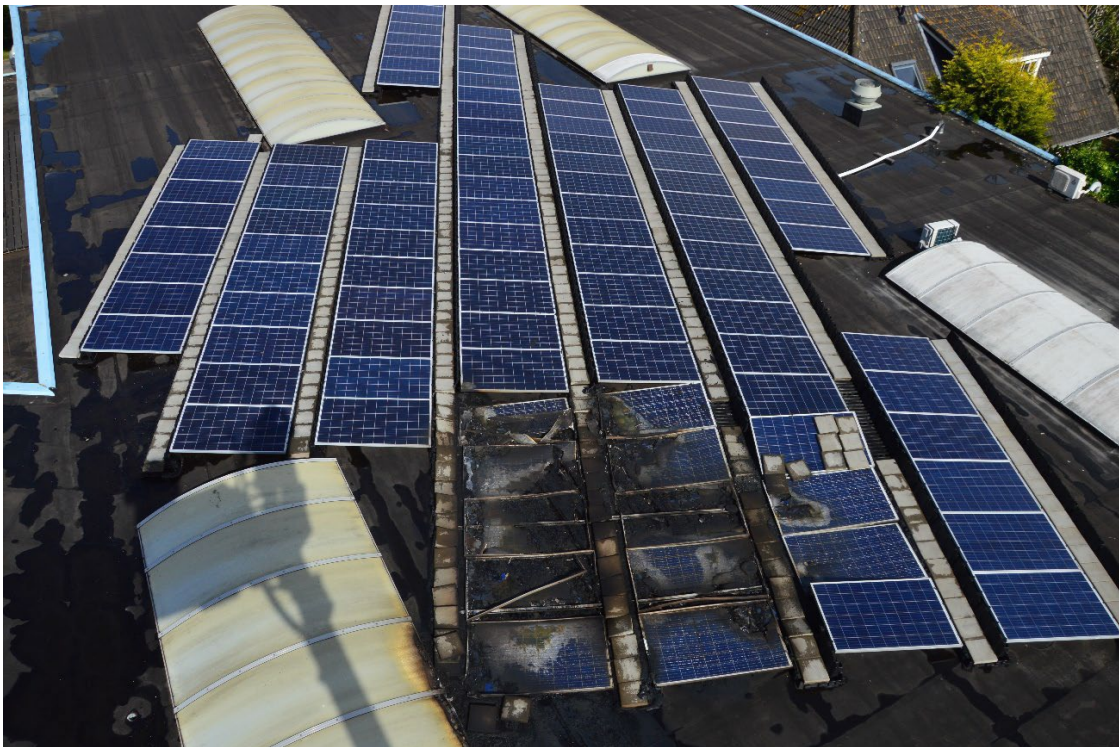
Das Feuer brach in einem Verteilerkasten unter einem Solarmodul aus (Quelle: TBO Feuerwehr Haaglanden). Die Solarmodule waren auf einer Kunststoffunterkonstruktion (mit Betonballastplatten) angebracht, die zur Brandentwicklung beitrug. Unter den Solarmodulen befanden sich Blätter und Kabel, die zur Entstehung des Brandes beitrugen. In der Folge begann die bituminöse Dacheindeckung zusammen mit der EPS-Dämmung zu brennen. Durch Risse in der Dachkonstruktion wurde beobachtet, dass sich das Feuer zwischen der Dachplatte und dem Bitumen bewegte.

Abbildung 13 Schäden auf dem Dach (Quelle: TBO Fire Department Haaglanden)

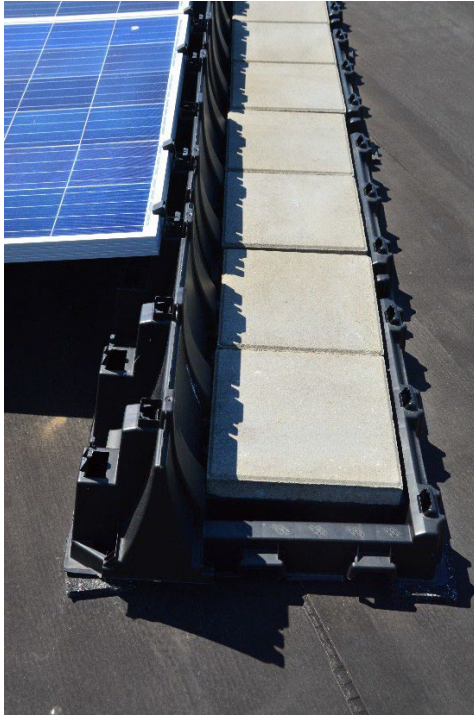
Abbildung 14 Tragstruktur aus Kunststoff

Viele Stützkonstruktionen enthalten Kunststoffteile, die zur Brandentstehung beitragen können. Im Falle des Brandes in Wieringen war die Tragkonstruktion vollständig aus Kunststoff gefertigt. Es ist nicht bekannt, welche Art von Kunststoff verwendet wurde und ob diese Konstruktion auf ihr Brandverhalten getestet wurde. Die Bilder zeigen, dass die Kunststofftragstruktur zur Entstehung des Brandes beigetragen hat.

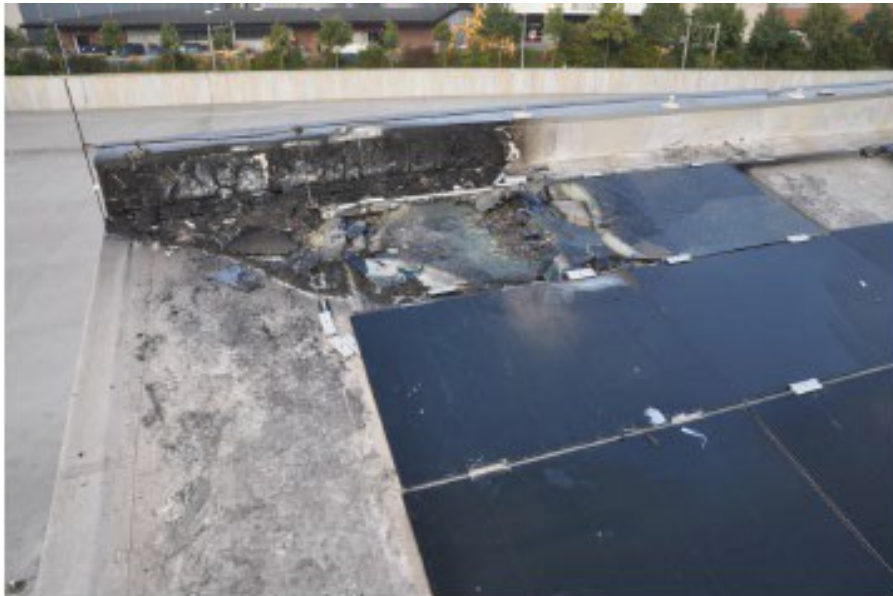
Der Brand wurde von einem Passanten bemerkt, woraufhin ein erfolgreicher Löschversuch mit einem Handfeuerlöcher unternommen wurde. Das Feuer beschränkte sich auf ein Solarmodul. Das Feuer konnte sich entlang einer aufrechten Dachkante ausbreiten, erreichte aber nicht das Innere.

Abbildung 15 Der Brandschaden beschränkt sich auf einige Paneele und einen kleinen Teil des Daches.

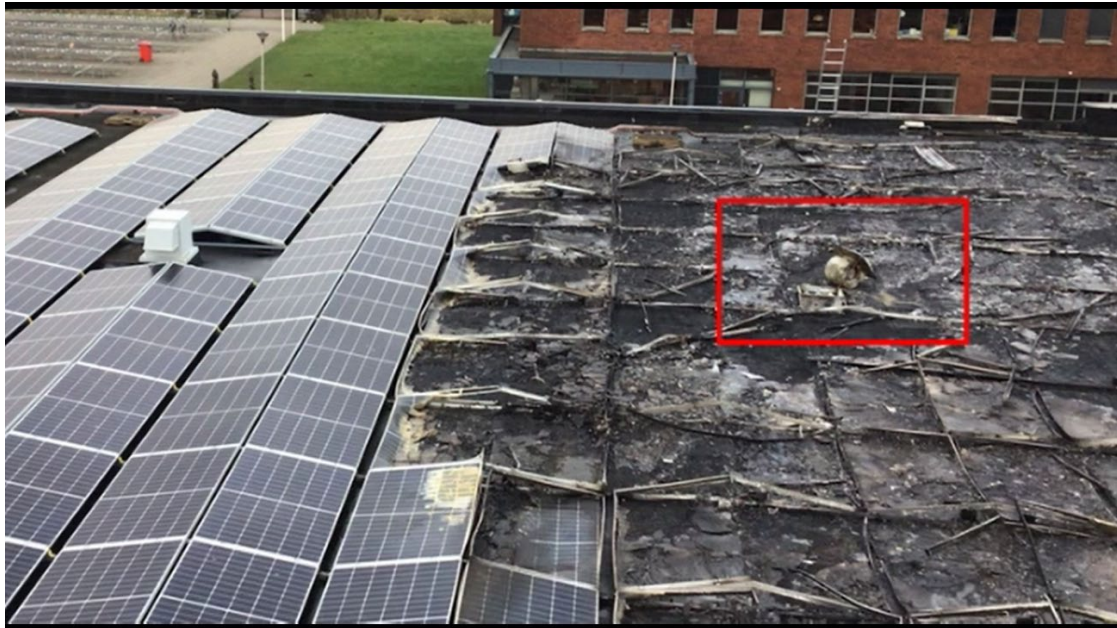
Die Feuerwehr stellte fest, dass das Feuer in einem der Ventilatoren ausgebrochen war. Das Kunststoffgehäuse des Ventilators fing daraufhin Feuer, das auf die Dachfläche und die Solarzellen übergriff.

Abbildung 16 Der rot markierte Ort, an dem das Feuer ausbrach, mit einem ähnlichen Ventilator auf der linken Seite. (Quelle: Feuerwehr Gelderland-Midden)

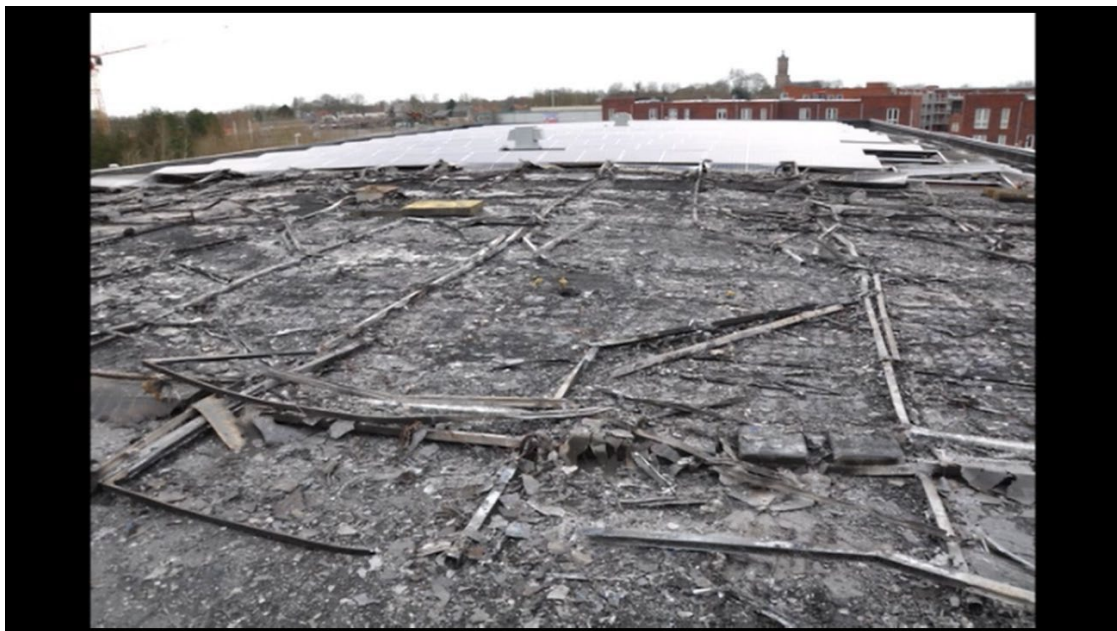
Etwas mehr als ein Viertel der Fläche der Solarmodule war von dem Brand betroffen. Das Feuer breitete sich nicht im Inneren aus. Allerdings gibt es in der Sporthalle einen erheblichen Wasserschaden. Die Sporthalle bestand aus einem einzigen Brandabschnitt, so dass das Feuer nicht auf einen anderen Abschnitt übergreifen konnte.

Abbildung 17 Schäden an der PV-Anlage und am Dach (Quelle: Feuerwehr Gelderland-Midden)

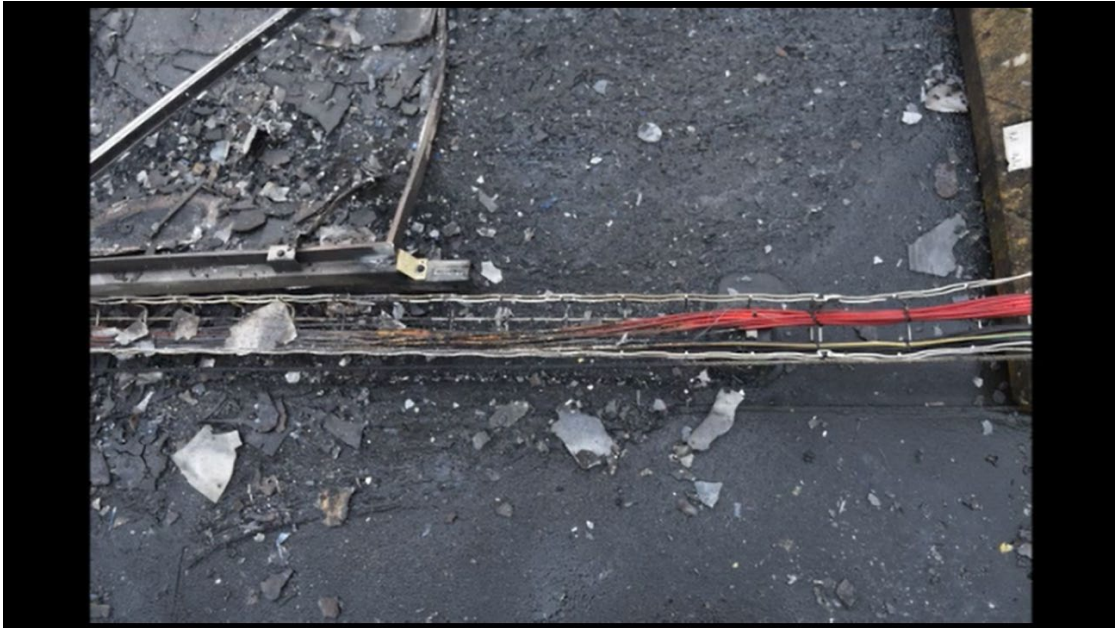
Abbildung 18 Schäden an den Kabeln (Quelle: Feuerwehr Gelderland-Midden)
