## Sprinklerinstallaties en de rol van EPS- isolatiemateriaal

Het installeren van een automatische sprinklerinstallatie is een van de mogelijke brandpreventieve maatregelen en biedt vaak de oplossing om aan een heel pakket van functionele en brandveiligheidseisen te voldoen. Met dit document brengt Stybenex de factoren in kaart, die een rol spelen bij de toepassing van EPS isolatiemateriaal in relatie tot sprinklerinstallaties.

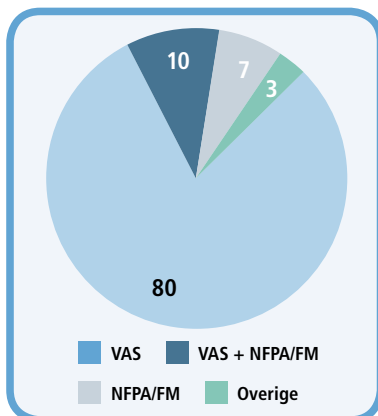
Toepassing voorschriften sprinklerinstallaties [2]

[Voorschrift voor Automatische Sprinklerinstallaties] momenteel het meest gebruikte sprinklervoorschrift. Voor (industriële) objecten van internationaal opererende bedrijven worden in Nederland ook de Amerikaanse voorschriften NFPA en FM toegepast.
